### **Anfrage der Fraktion DIE LINKE in Norderstedt zum Thema „illegaler Müllberg in Friedrichsgabe, Belastung durch HBCD“**

Norderstedt, den 04. Mai 2021

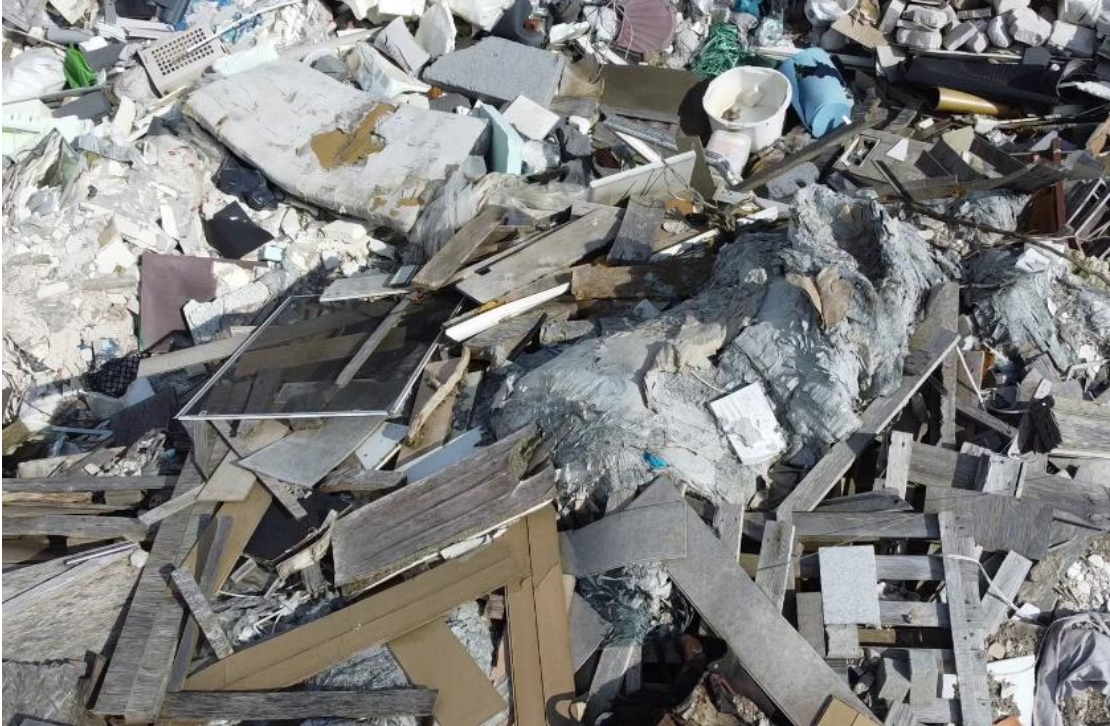
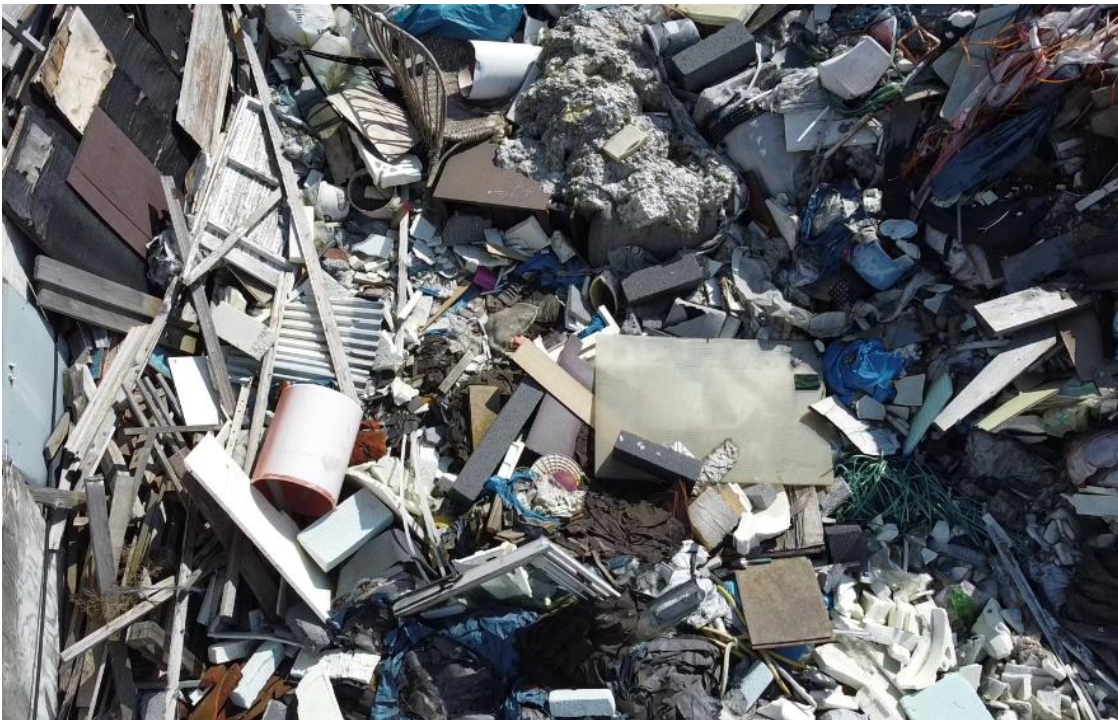
Auf den Aufnahmen ist zu erkennen, dass auf dem Lagerplatz Unmengen an Dämmstoffen abgelagert worden sind, darunter auch Dämmstoffe aus Polystyrol. Seit Mai 2013 ist die Chemikalie HexaBromCycloDodecan, kurz HBCD als persistenter, also in der Umwelt schwer abbaubarer, organischer Schadstoff (POP) identifiziert worden. Daraus folgte ein weltweites Handels- und Verwendungsverbot. HBCD war lange das wirtschaftlich wichtigste Flammschutzmittel für Dämmstoffe aus Polystyrol. HBCD ist ein ringförmiges, bromiertes Kohlenwasserstoffmolekül mit der chemischen Formel C<sub>12</sub>H<sub>18</sub>Br<sub>6</sub>. Der Stoff ist bei normalen Temperaturen fest und nur sehr wenig wasserlöslich. HBCD dient wegen seiner technischen Eigenschaften vorwiegend als Flammschutzmittel für Kunststoffe. HBCD wird vor allem in Dämmstoffen aus Polystyrol für Gebäude – sowohl in expandiertem Polystyrol (EPS) als auch in extrudiertem Polystyrol (XPS) – eingesetzt. Teilweise ist es auch in Verpackungskunststoffen aus EPS zu finden, beispielsweise für weltweit gehandelte Elektro- und Elektronikgeräte. Der Stoff wurde zudem in geringerem Umfang in Rückenbeschichtungen von Vorhängen und Möbelbezugsstoffen oder in Gehäusekunststoffen verwendet. Aufgrund der vielschichtigen Einsatzfelder ist eine Kontamination des Lagerplatzes in Friedrichsgabe mit HBCD nicht auszuschließen.

Laut Gutachten ist der Lagerplatz unversiegelt und aufgrund des sandigen Untergrundes durchlässig für Schadstoffe. Aufgrund der vorliegenden Luftbildaufnahmen ist eine Kontamination des Lagerplatzes durch HBCD-haltige Abfälle nicht auszuschließen. Auch ist eine Verbreitung von HBCD-haltigen Partikeln von dem Müllberg in die unmittelbare Umgebung über den Luft-Pfad nicht auszuklammern.

- Liegen Analysen des Sicker- und Grundwassers im Hinblick auf den Schadstoff HBCD vor?
- Sind die Anlieger über eine mögliche Gefahrensituation durch HBCD informiert?
- Wurden in den Räumen der umliegenden Gebäude Messungen auf Kontaminationen durch HBCD-haltige Partikel durchgeführt oder geplant?
- Wie ist die Gefahrensituation durch den illegalen Müllberg vor dem Hintergrund einer Kontamination durch HBCD-haltige Abfälle neu zu bewerten?
- Entspricht die vorliegende gutachterliche Erkundung den Anforderungen einer orientierenden Untersuchung gemäß BBodSchV?
- Wie werden die in der BBodSchV geforderten Vorgaben hinsichtlich einer orientierenden Untersuchung wie auch einer Detailuntersuchung umgesetzt?
